Unione Sindacale di Base (Usb) – Articolazione provinciale di Livorno – Via Cestoni 5 – 57126
Livorno

OGGETTO: Esposto in merito alle irregolarità della viabilità TPL Via Grande – Livorno

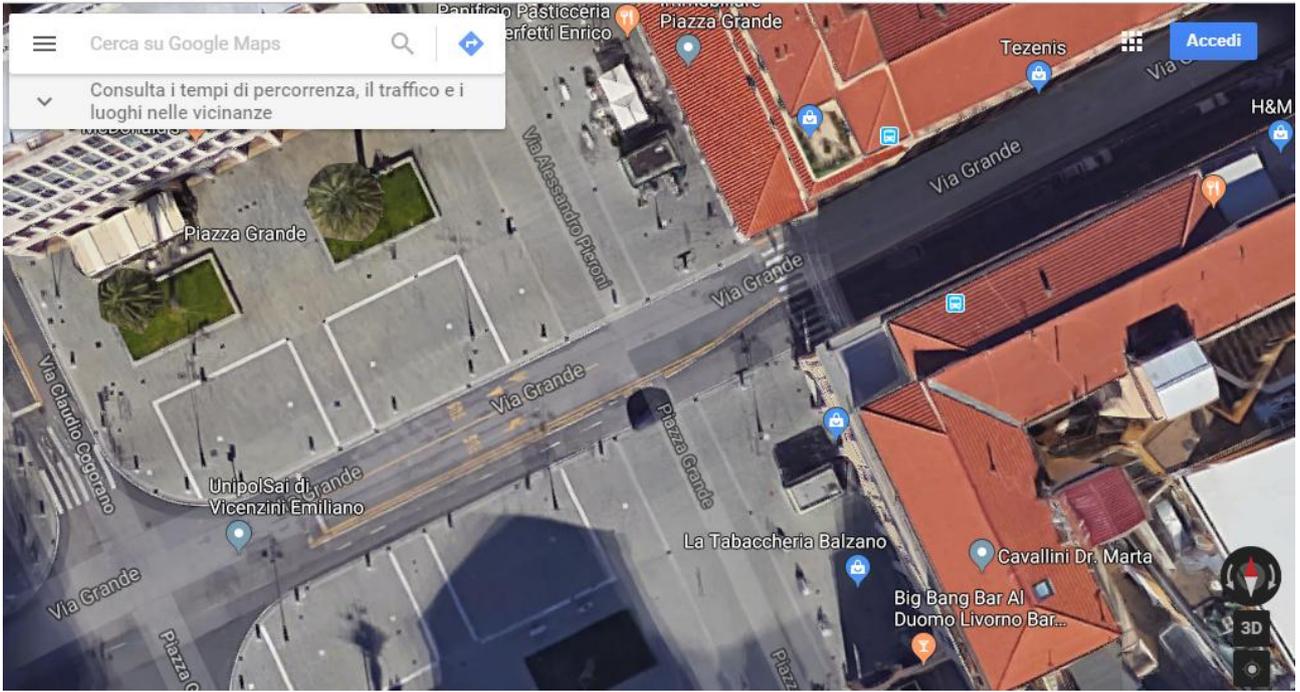
Foto 1

La viabilità relativa alla Via Grande di Livorno è stata modificata in violazione della sopracitata norma (allegato foto 1 e 2)

Tanto premesso chiediamo al Ministero delle Infrastrutture e dei Trasporti un sopralluogo per riscontrare quanto da noi segnalato ed un celere intervento per il ripristino della regolarità nel rispetto di leggi e normative.

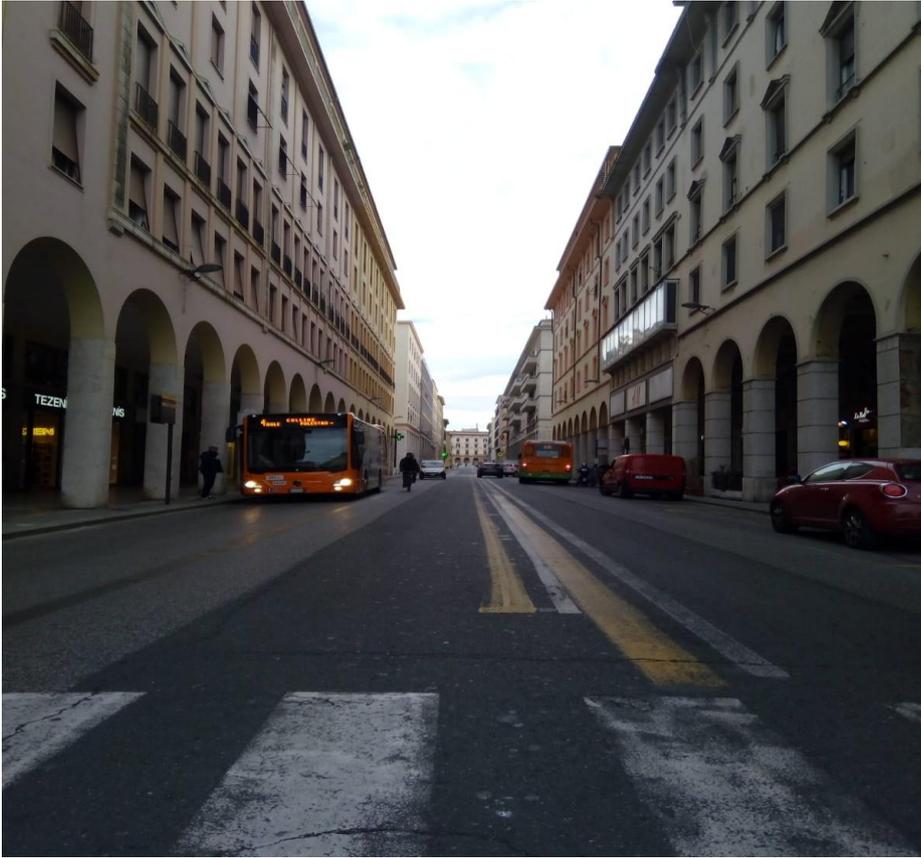
Foto 3

La corsia preferenziale per i mezzi pubblici, nello specifico da Piazza del Pamiglione a Piazza Repubblica, non è separata da cordoli o barriere fisiche (allegato foto 3) e corre al centro della carreggiata. In questo modo il conducente è costretto a manovre assolutamente pericolose ogni qual volta deve impegnare un'area di sosta (allegato foto 4) in quanto la segnaletica e la viabilità sono assolutamente irregolari.
